**PCE-PL131 S/N'LI PT6A-62 MOTORUN TARİHÇESİ**

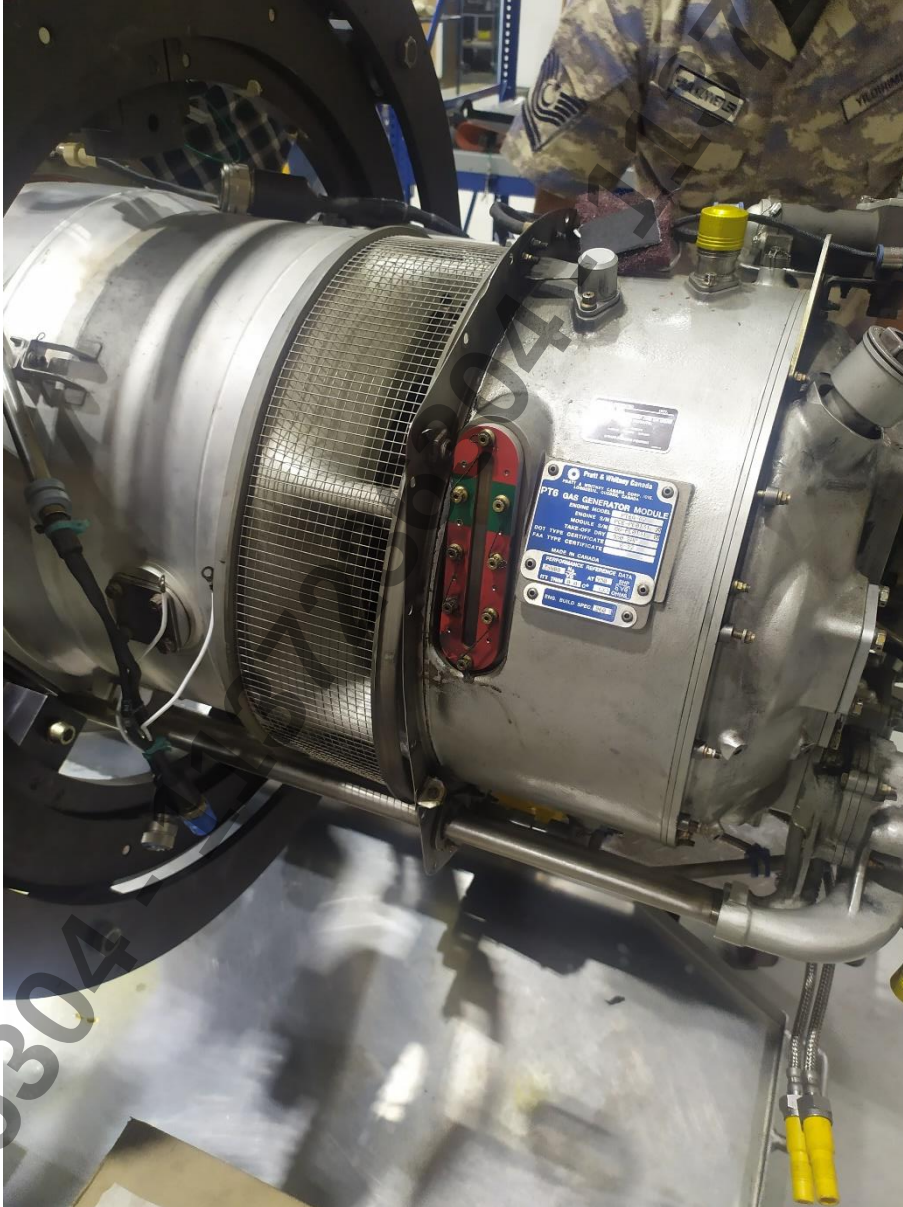
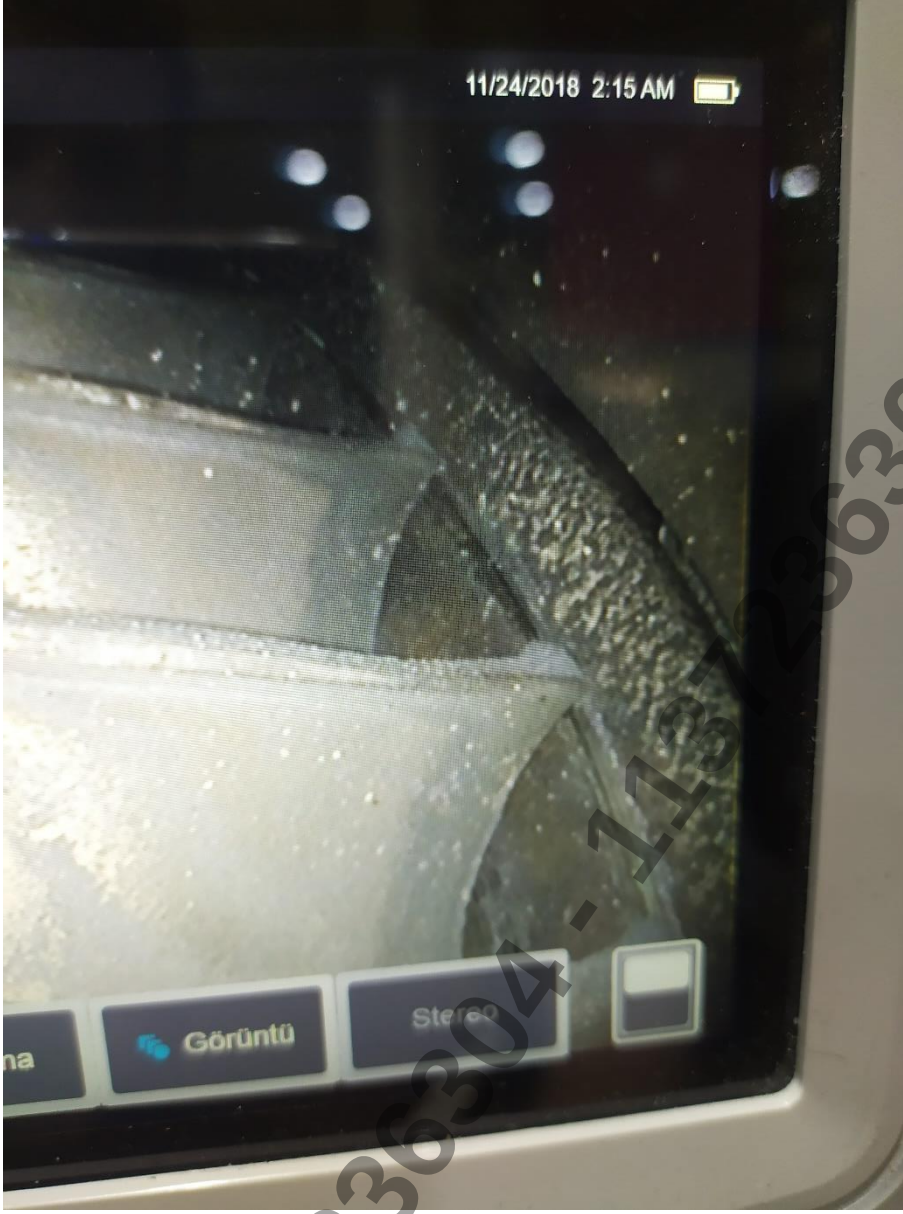
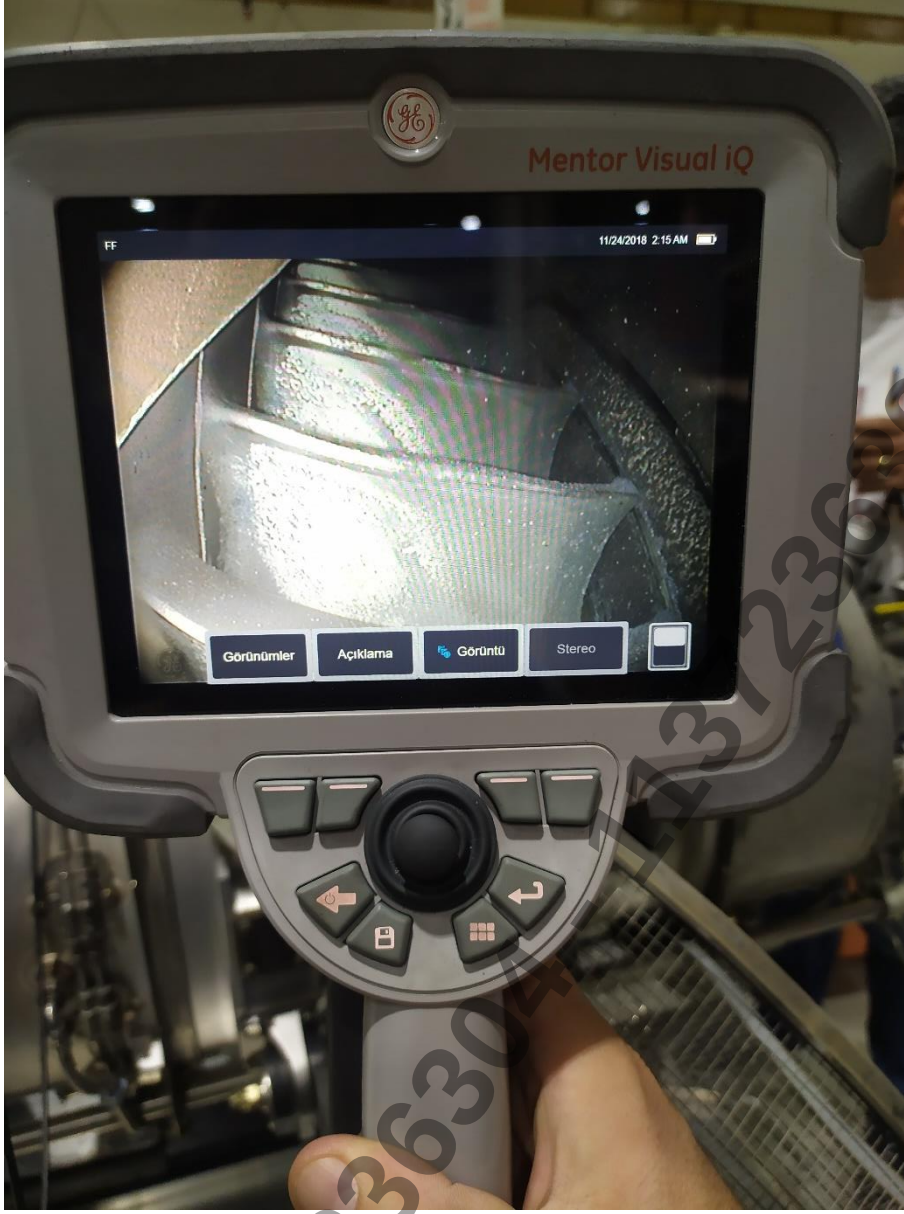
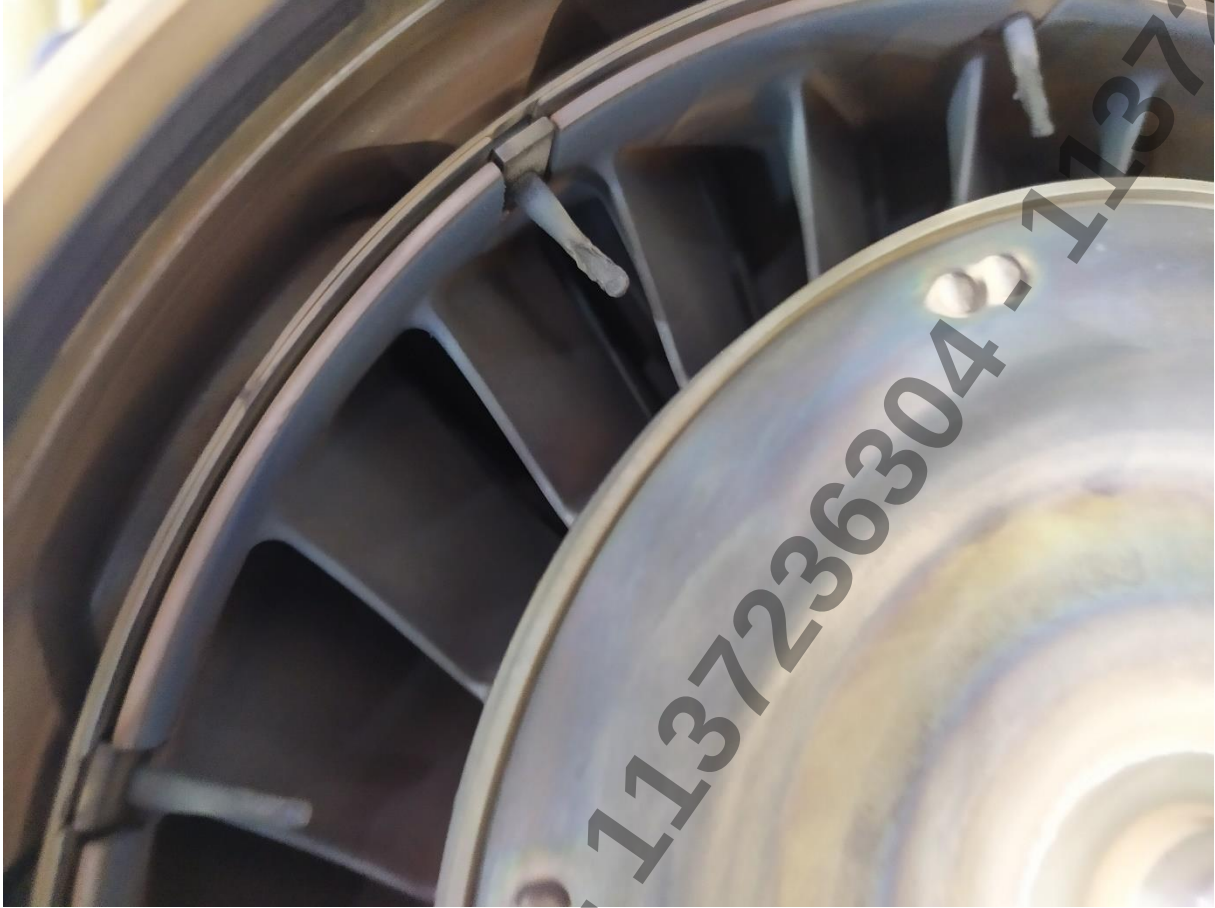
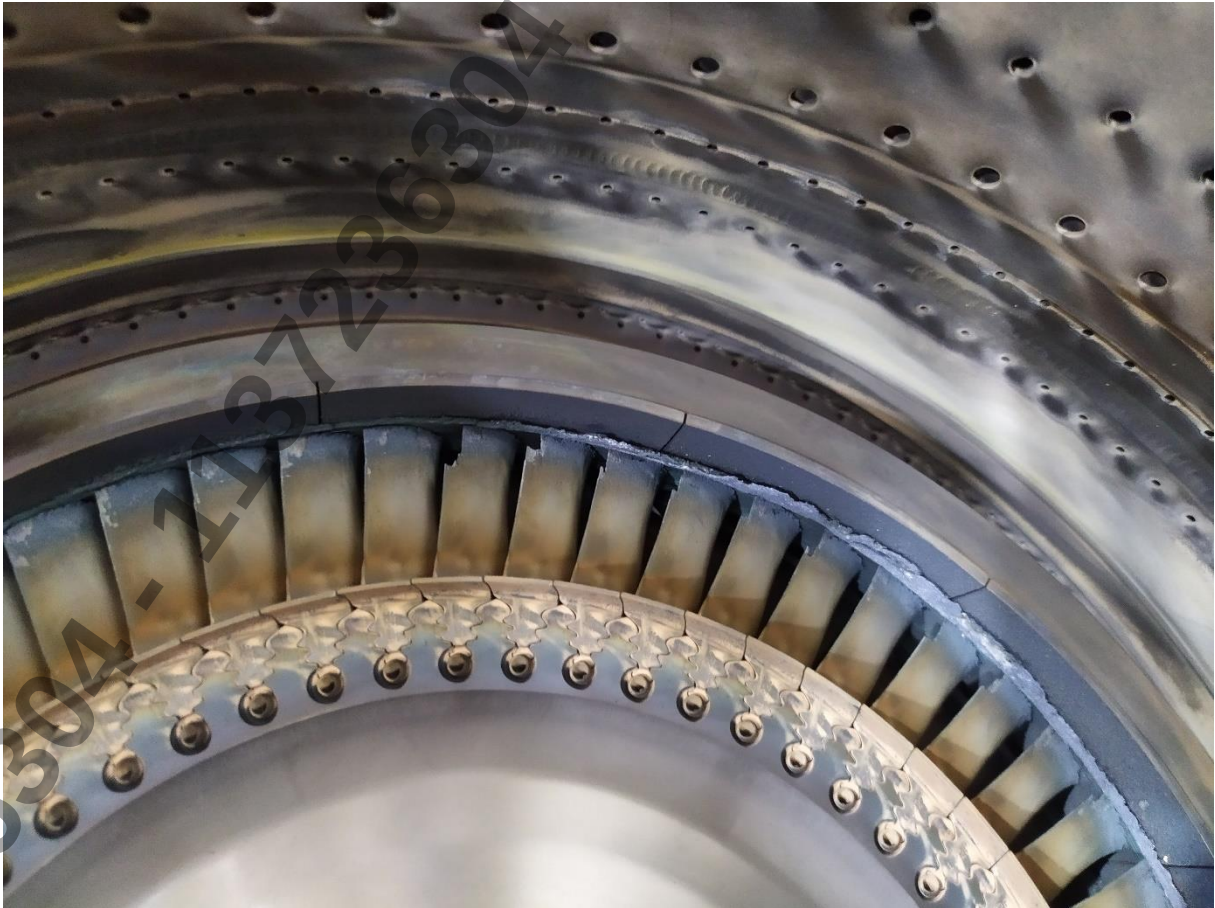
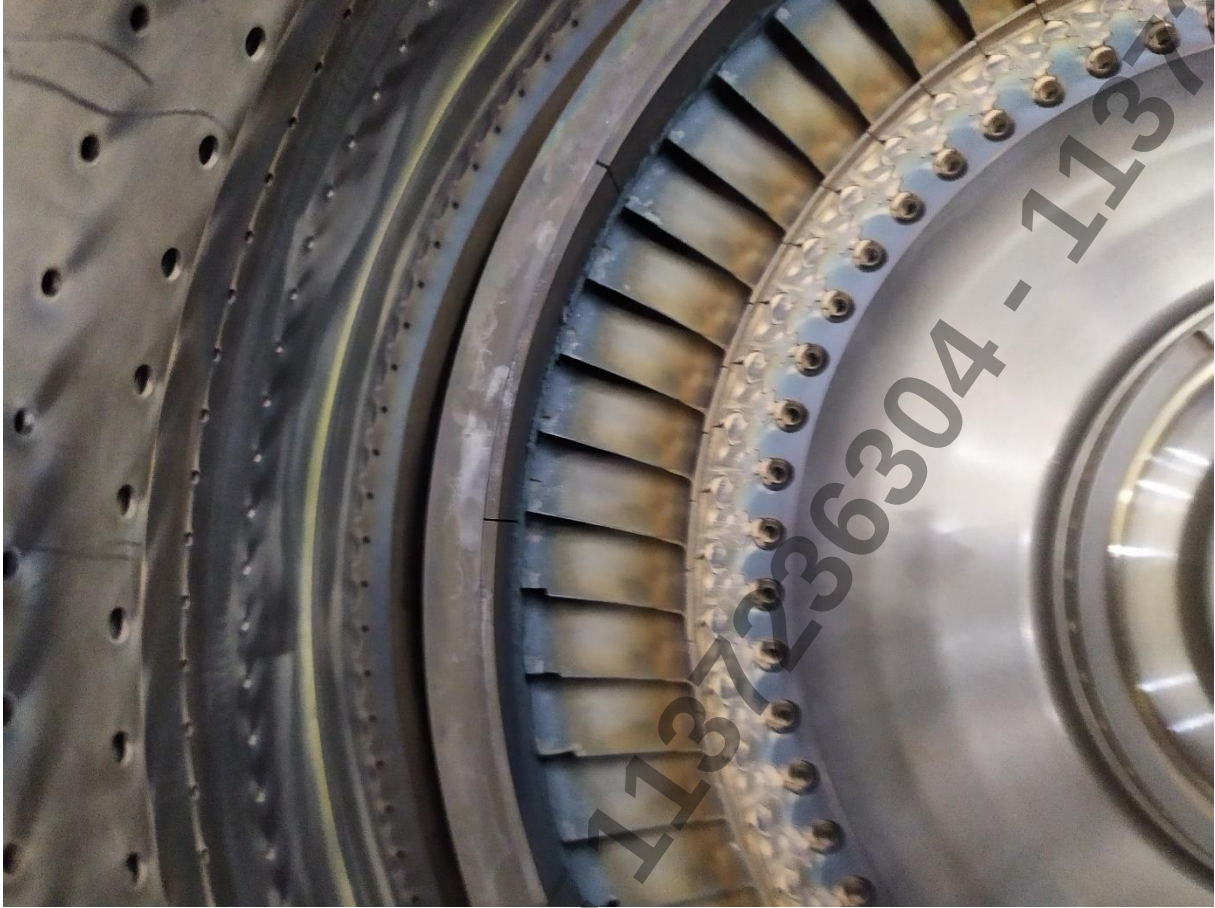
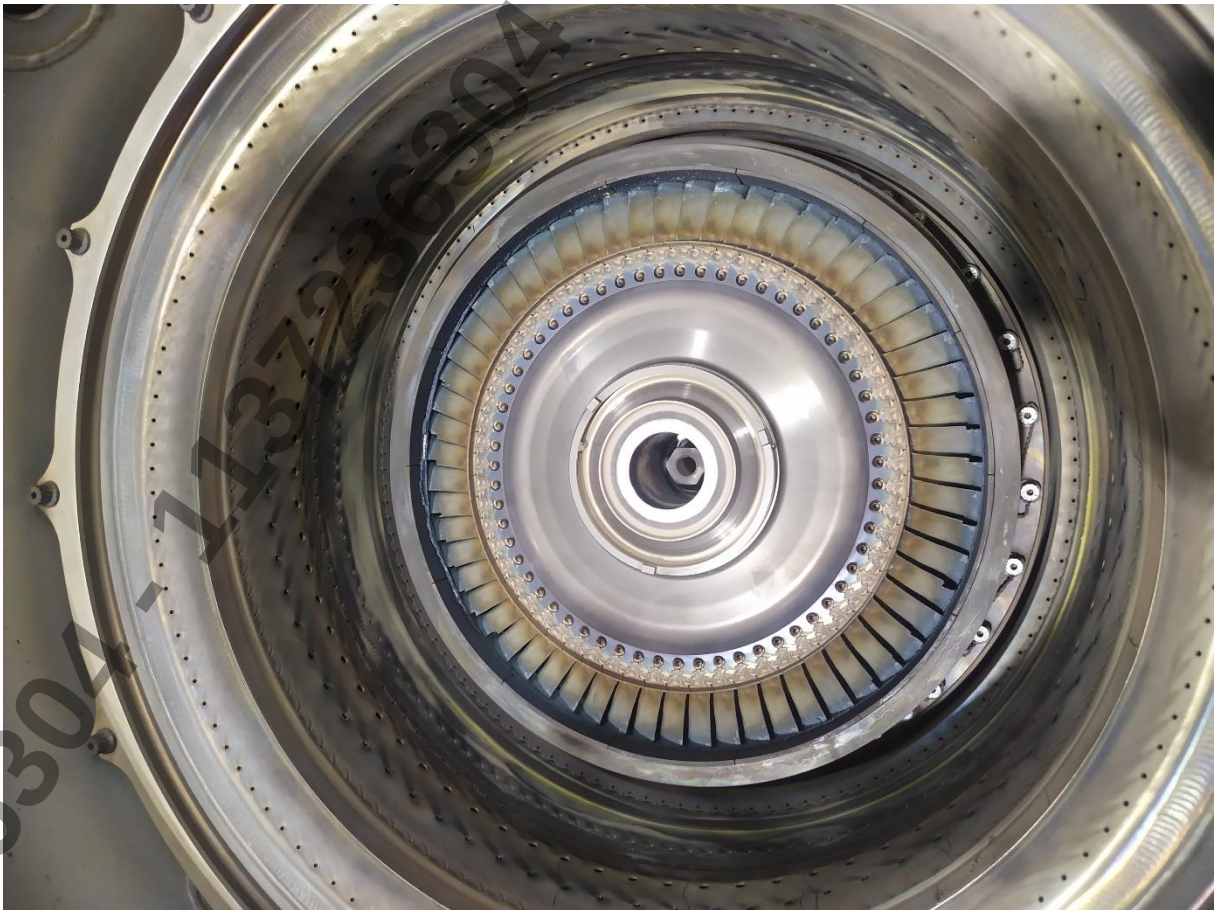
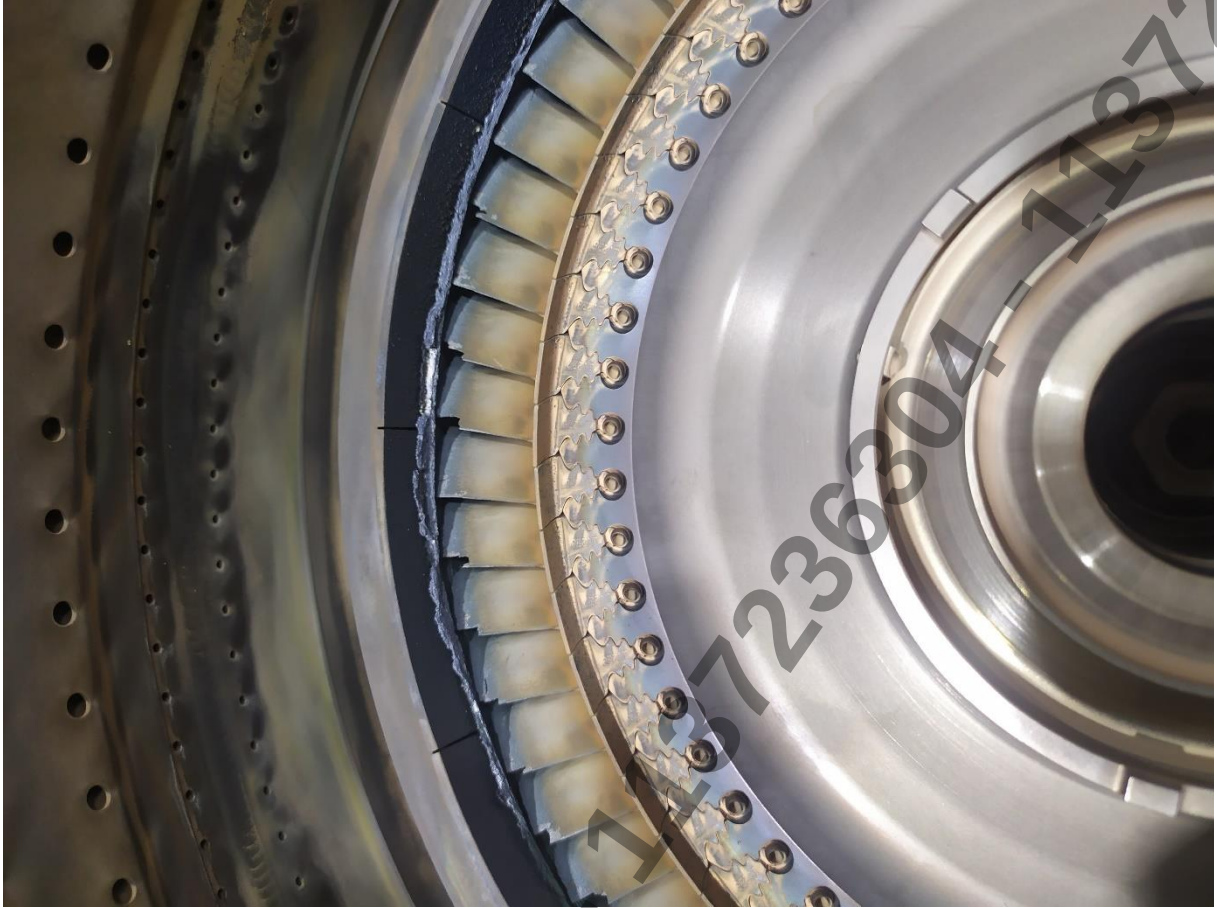
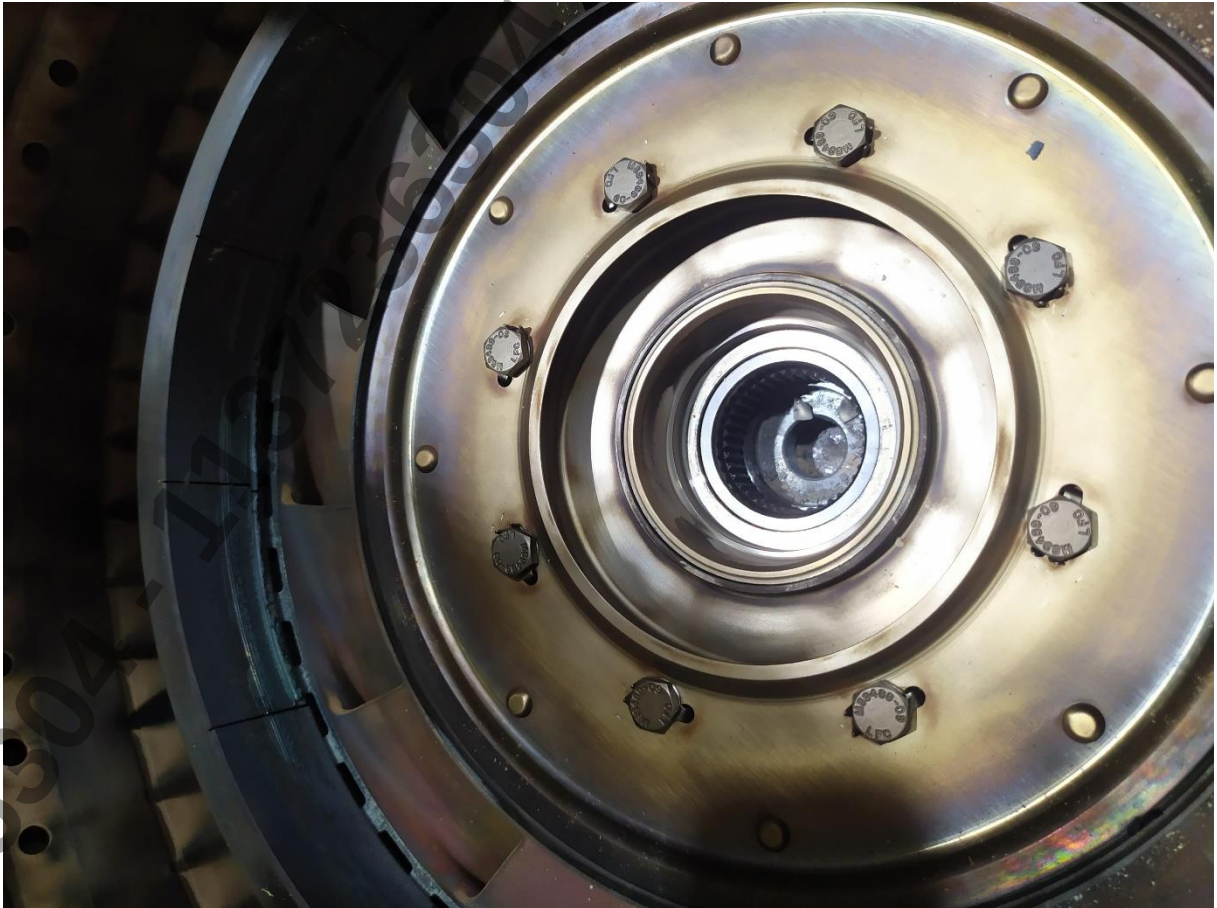
1. Jet Revizyona gelen **PCE-PL131 S/N'LI PT6A-62** numaralı motorun sökümüne başlandı.
2. Motora giriş keşfi yapıldı. Kompresör Rotor, Kompresör Türbin Rotor, Yanma odası ve Power Türbin Rotor baroskop ile kontrol edildi. Yanma odasının normal olduğu, Kompresör Türbin Rotorun hasarlı olduğu ve dönmediği görüldü.
3. Power türbin motordan ayrıldı ve sökümüne başlandı. Termokupillerin bazılarının eridiği görüldü. Metal eriyiklerinin Power Türbin rotor palelerine yapıştığı/sıvandığı görüldü.
4. Kompresör Türbin Rotor Paleleri ile Vane Ring shroud birbirine erimek suretiyle yapıştığı, Kompresör Türbin Rotorun kilitlendiği ve dönmediği görüldü.
5. Kompresör Türbin Rotor söküldü. Kompresör rotorunun döndüğü görüldü. Yatakların ve Kompresör kısmının kontrolü için sökülmesine karar verildi.
